REGIONE SICILIANA

COMUNE DI ERICE
Libero Consorzio Comunale di Trapani

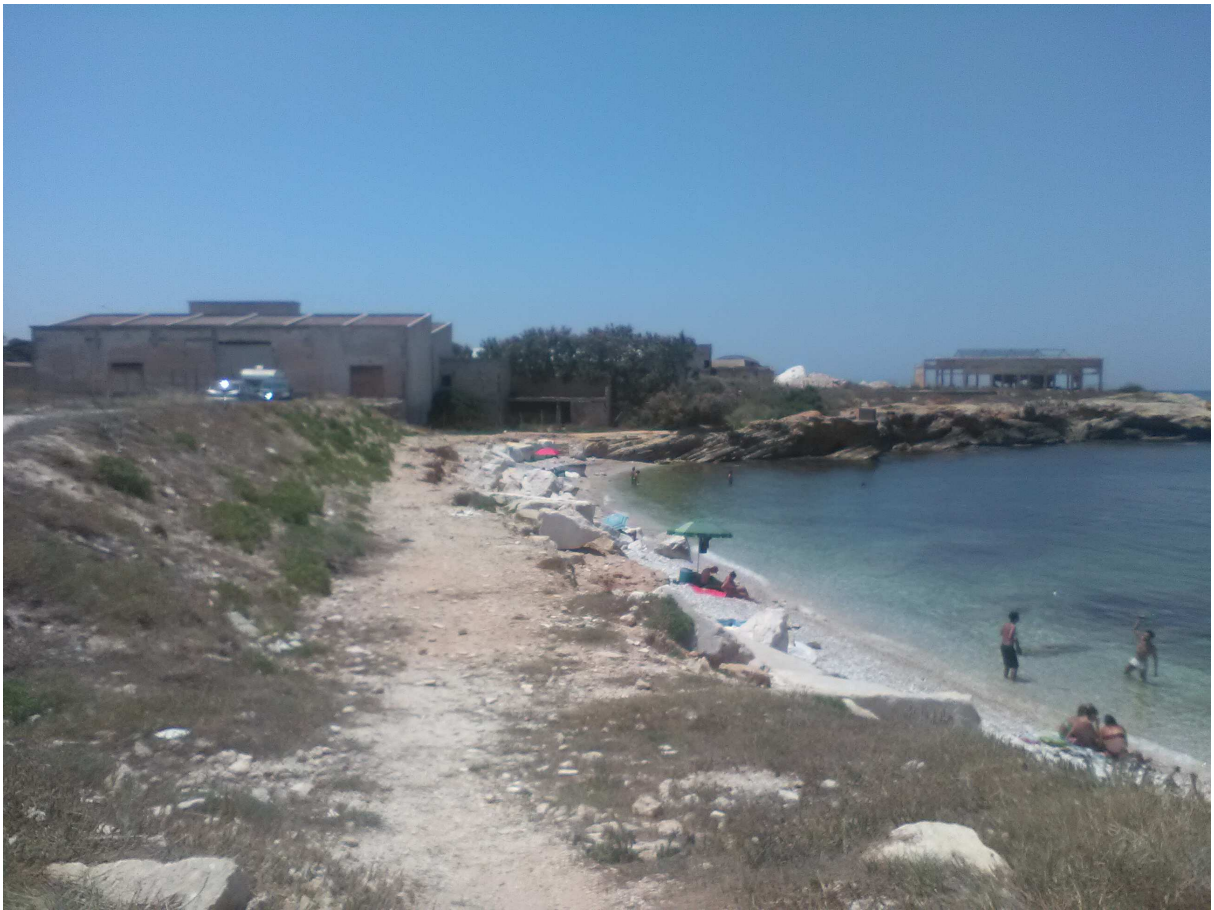
Foto 28.a – Spiaggia di via Giunone: vista panoramica da Nord Est (da via Giunone); si nota la sistemazione a gradoni dell'area retrostante la spiaggia ricadente nel demanio marittimo.

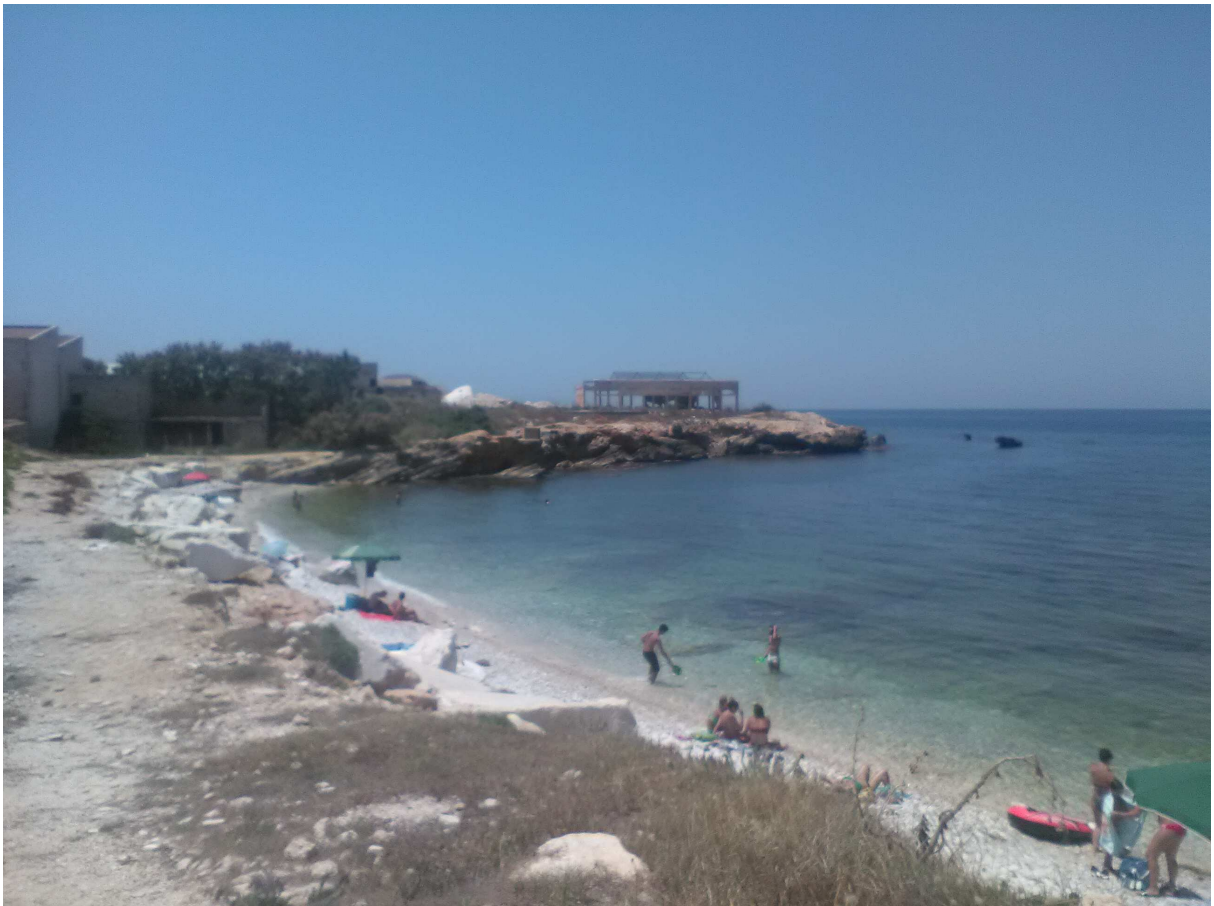
Foto 28.b – Spiaggia di via Giunone: vista panoramica da Nord Est (da via Giunone); sullo sfondo la scogliera che separa la spiaggia di via Giunone dalla spiaggia a Nord Est di via Cloanto.
